京運整第 495 号の 2

事業用自動車の緊急点検の実施について

近運技整第366号
近運技保第571号
平成26年11月18日

事業用自動車（バス）の緊急点検の実施について

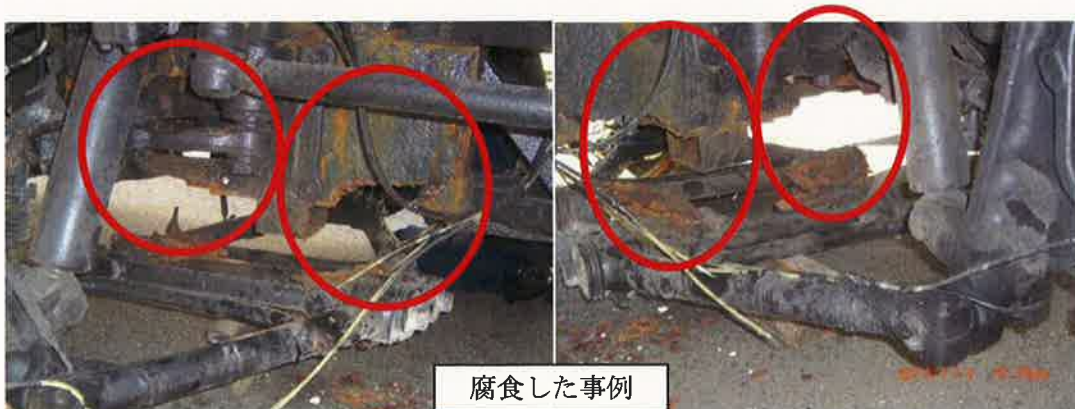
腐食した事例

本年10月に近畿管内のバス事業者において高速道路を走行していた高速乗合バスの主要骨格部分（フロントフレーム部分）の腐食により部品が脱落（下図参照）してハンドル操作が不能になり、乗用車に接触して乗用車の運転者が軽傷を負う事故が発生しました。

1. 事業用自動車（バス）の下回りの主要骨格部分を含む自動車部品を点検ハンマーによる打音検査等により腐食の有無を確認すること。
2. 1. により腐食が疑われる場合には、整備の必要性について整備工場等に相談し、防錆措置をするなど適切に対処すること。
